実輸送下における「加速&ブレーキ」時の 製品への影響力と試験の必要性について

アイデックス株式会社
千田 詠 介
E. Chida

Influence on Products at “Acceleration and Braking” in Actual Transport and the Necessity of Test

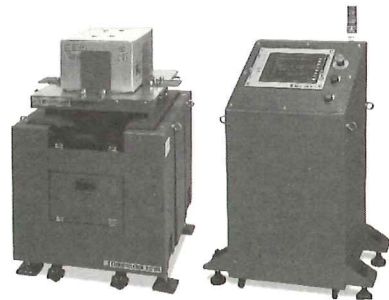
写真1 輸送包装試験機BF-50SST

包装貨物－振動試験では、試験実施者が計測した実輸送データを基に試験条件を算出して実施することが推奨されているが、そのためにはハイスpek的な計測器や試験機が必要となり、だれでも簡単に実施できるものではない。当社では独自の加振方式により「3軸同時振動」を発生することができるため、今日までにさまざまな損傷の再現に取り組んできた。近年では、走行中の段差衝撃を想定した「衝撃」と「3軸同時振動」を同時に発生させる「BF-50SST」(写真1)によって段ボール箱の擦れ損を再現できることを示した。本研究では走行車の「加速&ブレーキ」時に発生する力が与える影響力を確認し、簡易的に検知して試験条件に反映した取組み事例を報

輸送包装試験機「BF-50SST」は輸送中の段差乗上げ時の衝撃を想定した試験ができる装置である。BF-50SSTの衝撃モードに加振台の前側が持ち上がり落下、後側が持ち上がり落下を交互に繰り返す機能(写真7)がある。この前後交互落下時に、「加速 & ブレーキ」時と同じような加速度を検出器が検出する条件を模索した。落下高さを15mm, 14mm, 13mmに設定して落下させた結果を表2に示す。

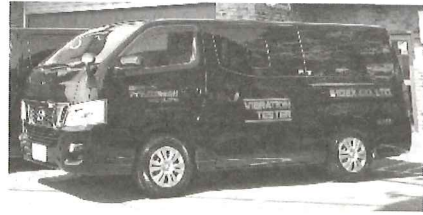
写真4 試験車両

社屋前にて実際に確認した。試験用車両(写真4)で急発進・急ブレーキを繰り返して検出器で測定された加速度と損傷サンプルの挙動を確認した。また、アルミ材10mm、木材20mm、アルミ材+木材30mmを試験車両の走行ラインに配置し、段差に見立てて乗上げ時の加速度を計測した。「加速&ブレーキ」時を想定した急発進・急ブレーキ時に発生した加速度を図1に示す。検出器では1.0G以上の加速度を検出したが、荷台では最大値が0.4Gとなった。段差乗上げ時に発生した加速度を図2に示す。段差乗上げ時は検出器と荷台共に大きな加速度が発生し、回数も多いことが分かる。

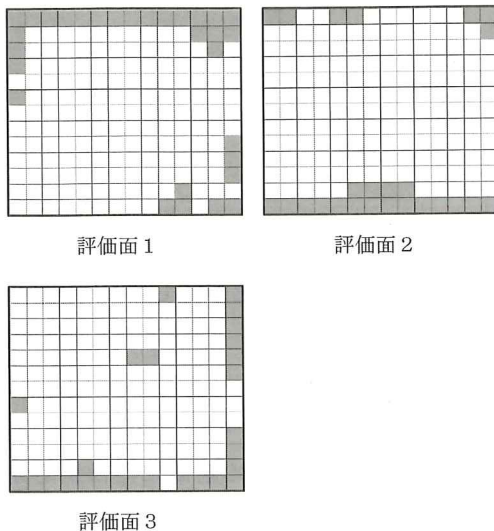
図3 損傷サンプル評価面

評価方法は布入りベークライトに貼付した黒ベタから182マスある格子柄への色移り=擦れ損が生じたマス目をカウントした(図3)。評価面①は30マス、評価面②は25マス、評価面③は27マス擦れていたことが分かった。

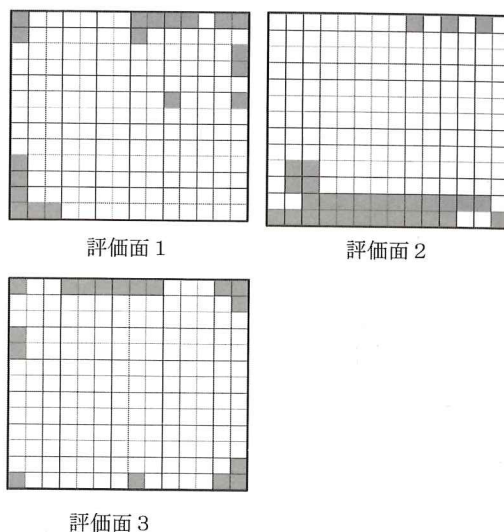
図4 損傷サンプル評価面

「加速 & ブレーキ」を想定した試験結果を図4に示す。評価面① 19マス(実輸送30マス), 評価面② 30マス(実輸送25マス), 評価面③ 17マス(実輸送27マス)擦れていることが分かった。実輸送との結果に差はあるが、「加速 & ブレーキ」を想定した試験で擦れ損が発生することを確認できた。
